ASEMAKAAVAN SELOSTUS

SIIKAJOEN KUNTA

Ruukin asemanseudun asemakaavan muutos ja laajenus yrityspuiston alueella

SWECO FINLAND OY
OULU
13.2.2023

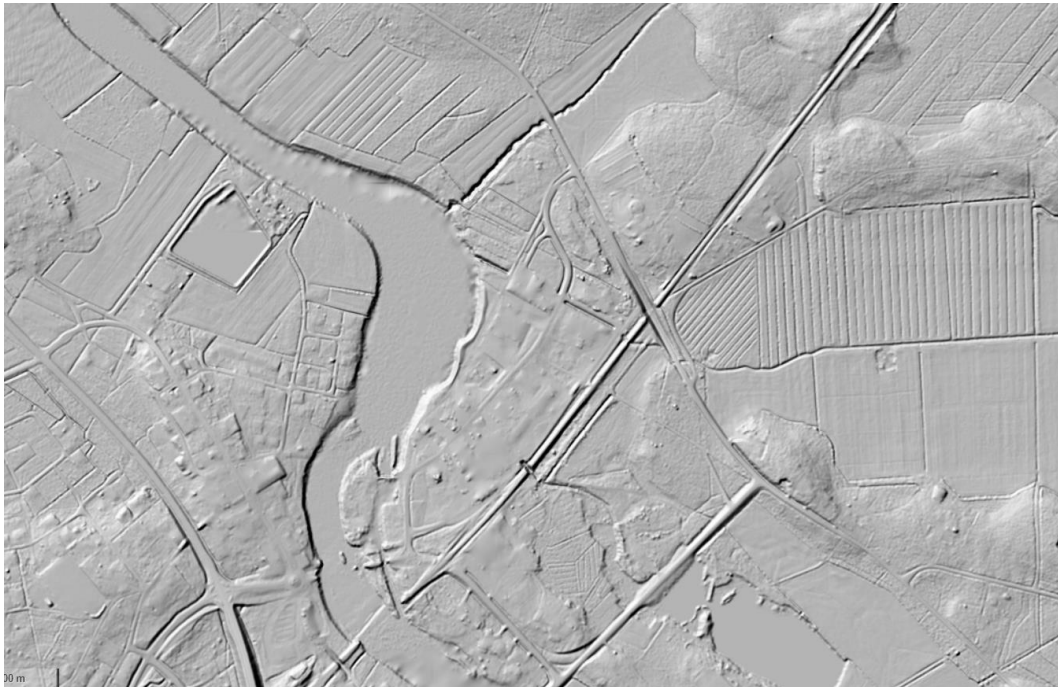
Kuva 5. Rinnevarjoste suunnittelualueelta. (MML Paikkatietoikkuna, haettu 19.5.2022)

Suunnittelualue on varsin tasainen. Maasto laskeutuu hieman kohti Siikajokea. Jyrkemmin maasto laskee joen läheisyydessä.

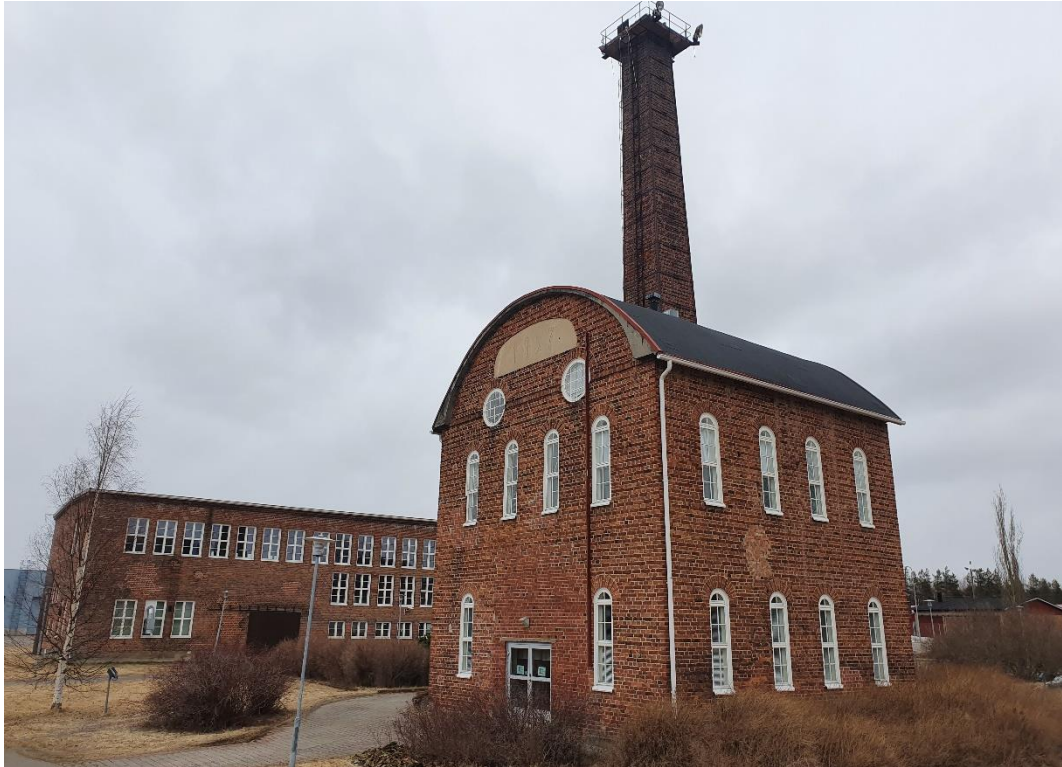
Kuva 8. Höyryvoimalan rakennus. Rakennus sijaitsee suunnittelualueen läheisyydessä.

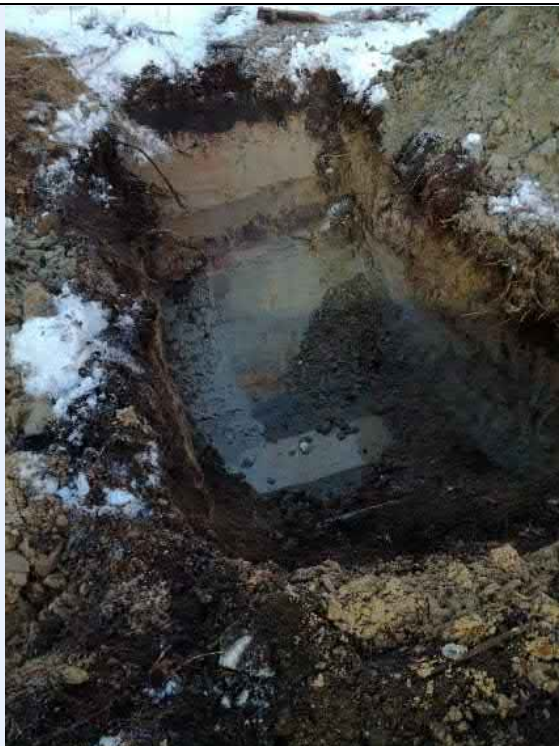
LAATIJA: MattssonNRO KK2PVM: 26.1.2018

Työ:	KAU44016, Ruukki			
Tutkimuskohde:				
Tilaaaja:	Ruukin yrityspuisto			
Sijainti:	x (lat):	Koordinaattijärjestelmä:		
	y (lon):			
Piste/Paalu:				
Maanpinnan taso:	+ m	Korkeusjärjestelmä:		
Kaivutapa:	Kaivinkone			
Rakennekerrokset:	syvyys, m	maalaji	Kosteus (1-5)	Pilaantuneisuus (1-5)
	0-0,2	Hm		
	0,2-0,5	Hk/Si		
	0,5-1	Hk/Si		
	1-1,5	Hk/Si		
Olosuhteet:				
Vesiolosuhteet:				
Koekuopan halkaisija:				
Koekuopan syvyys:	1,5m			
Kalliopinnan sijainti:				
Näytteet:	nro	syvyys, m	kuvaus	laboratorio(L)- / kenttätutkimus(K)
		0-0,5		
		0,5-1		
		1-1,5

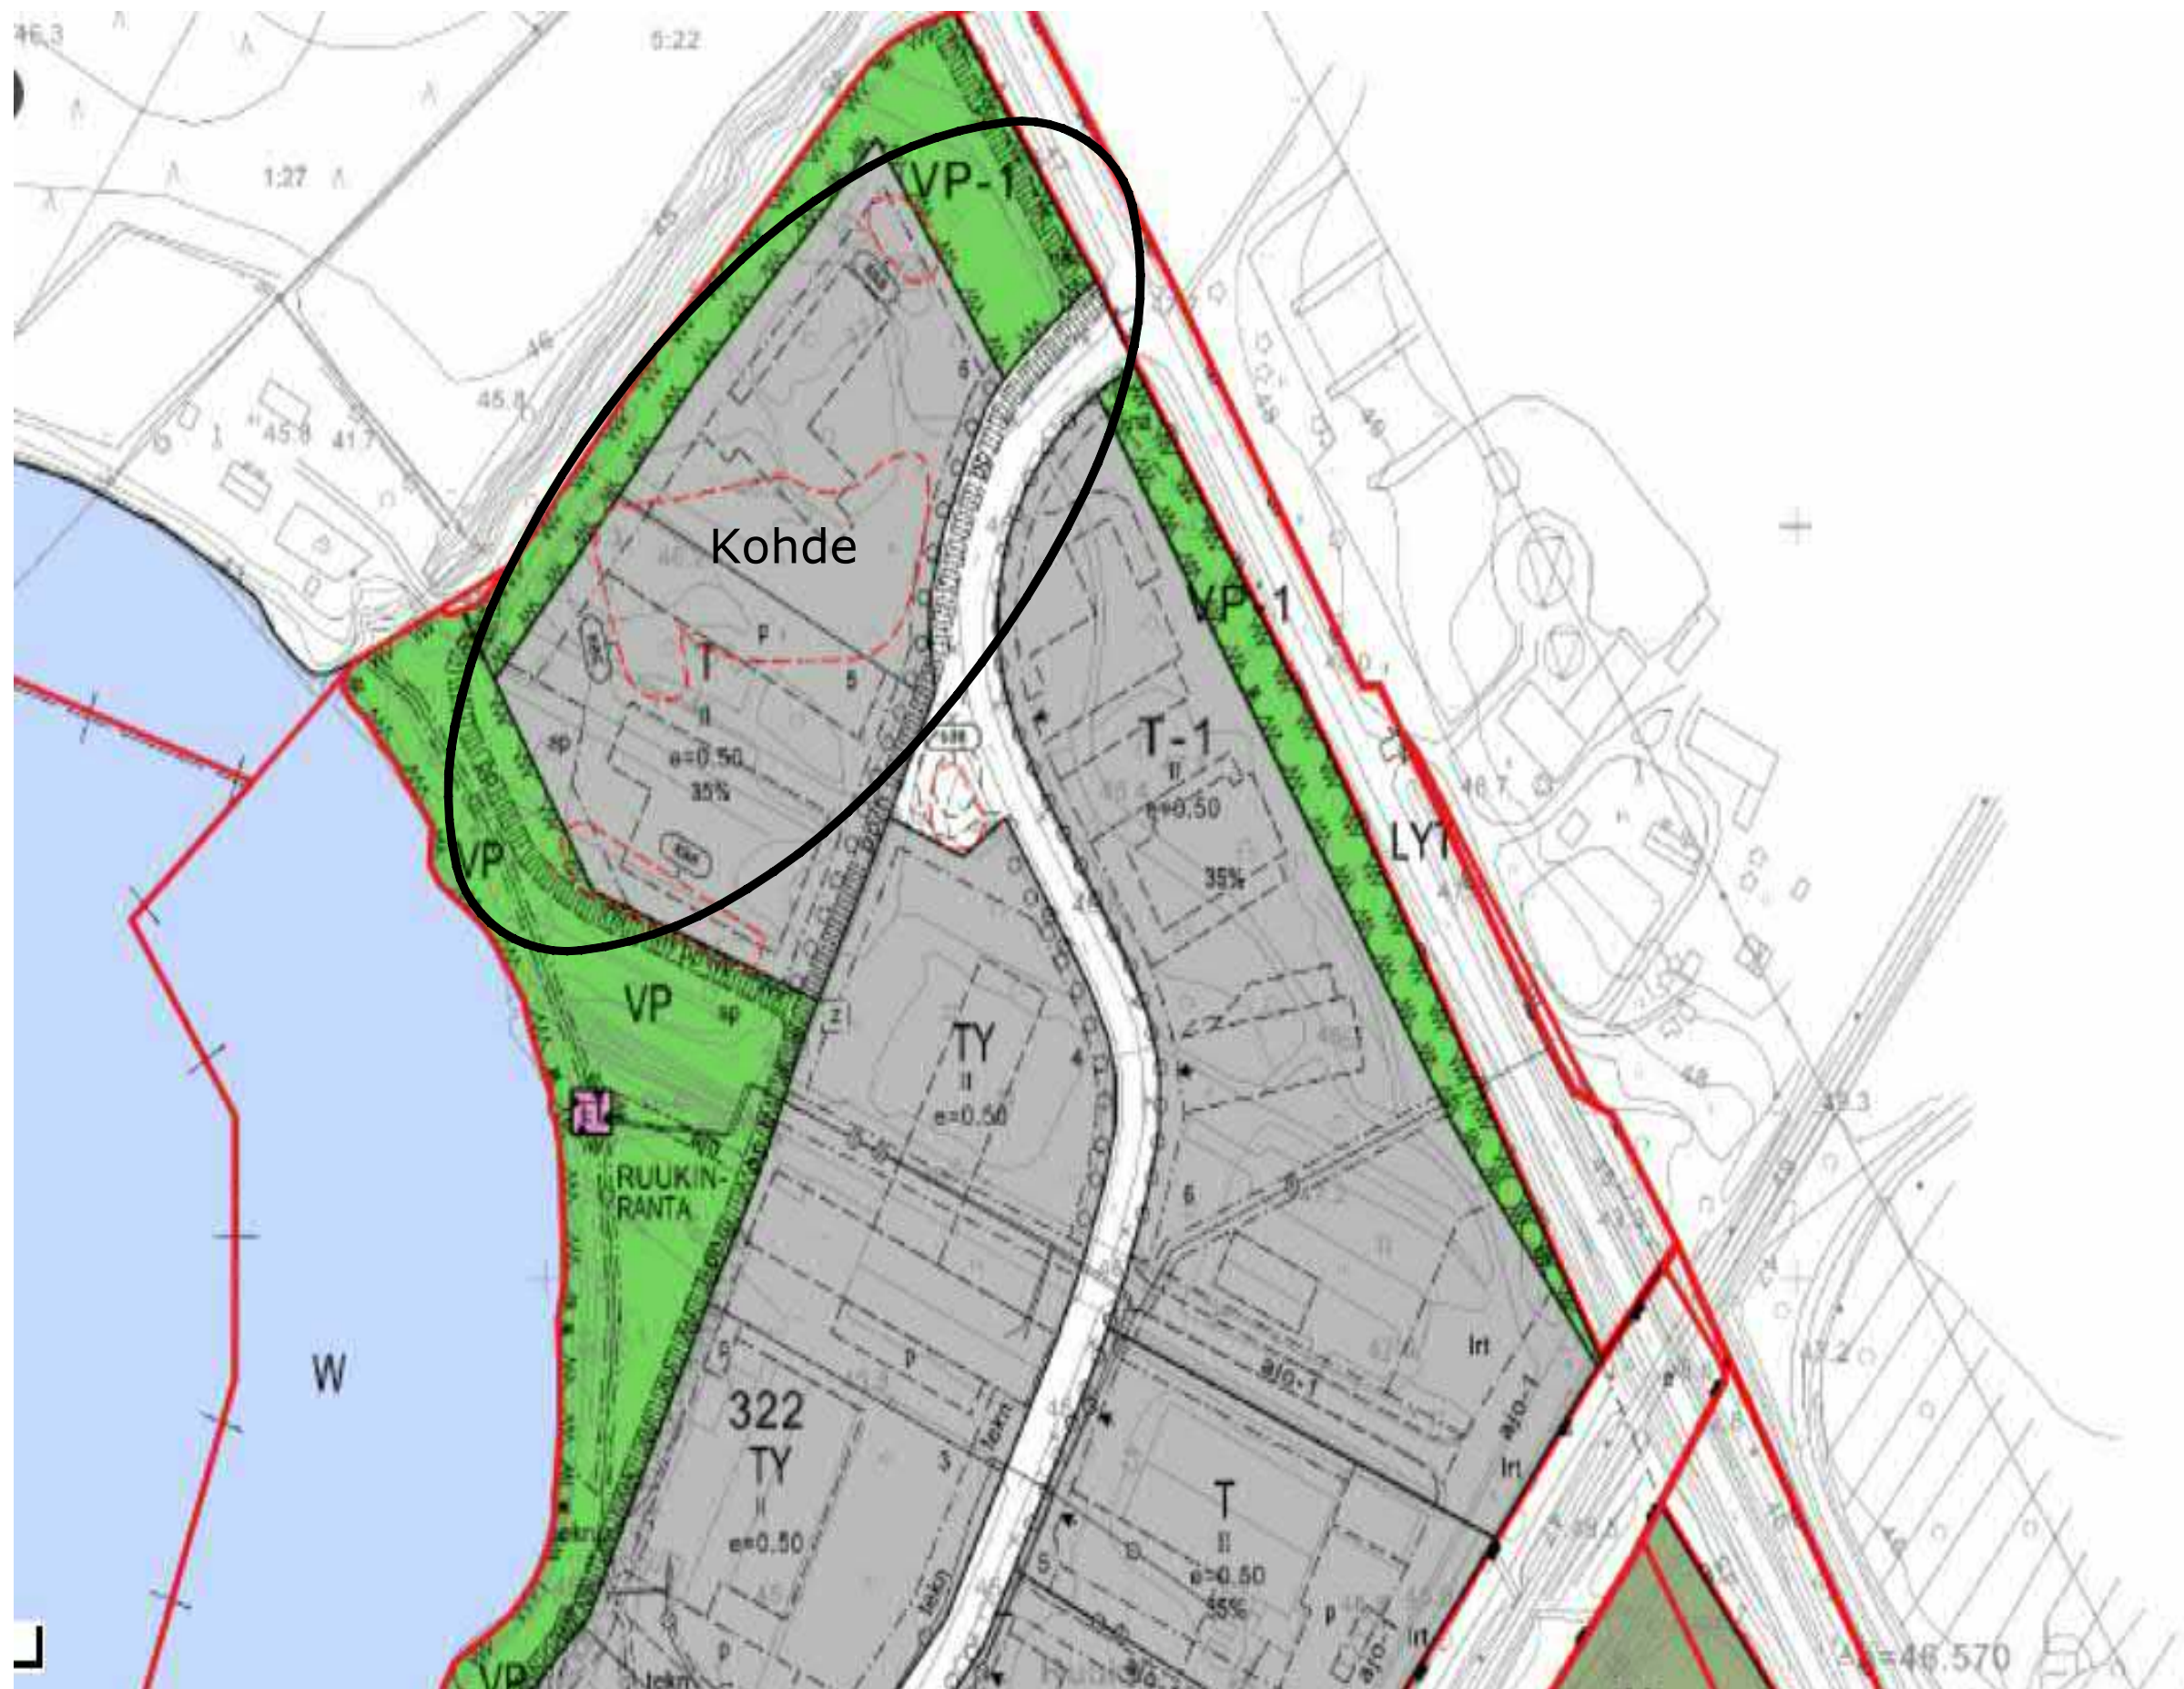
Liite 1

Kunnostuskohteen kaavamerkintä ja
kaavaselitteet

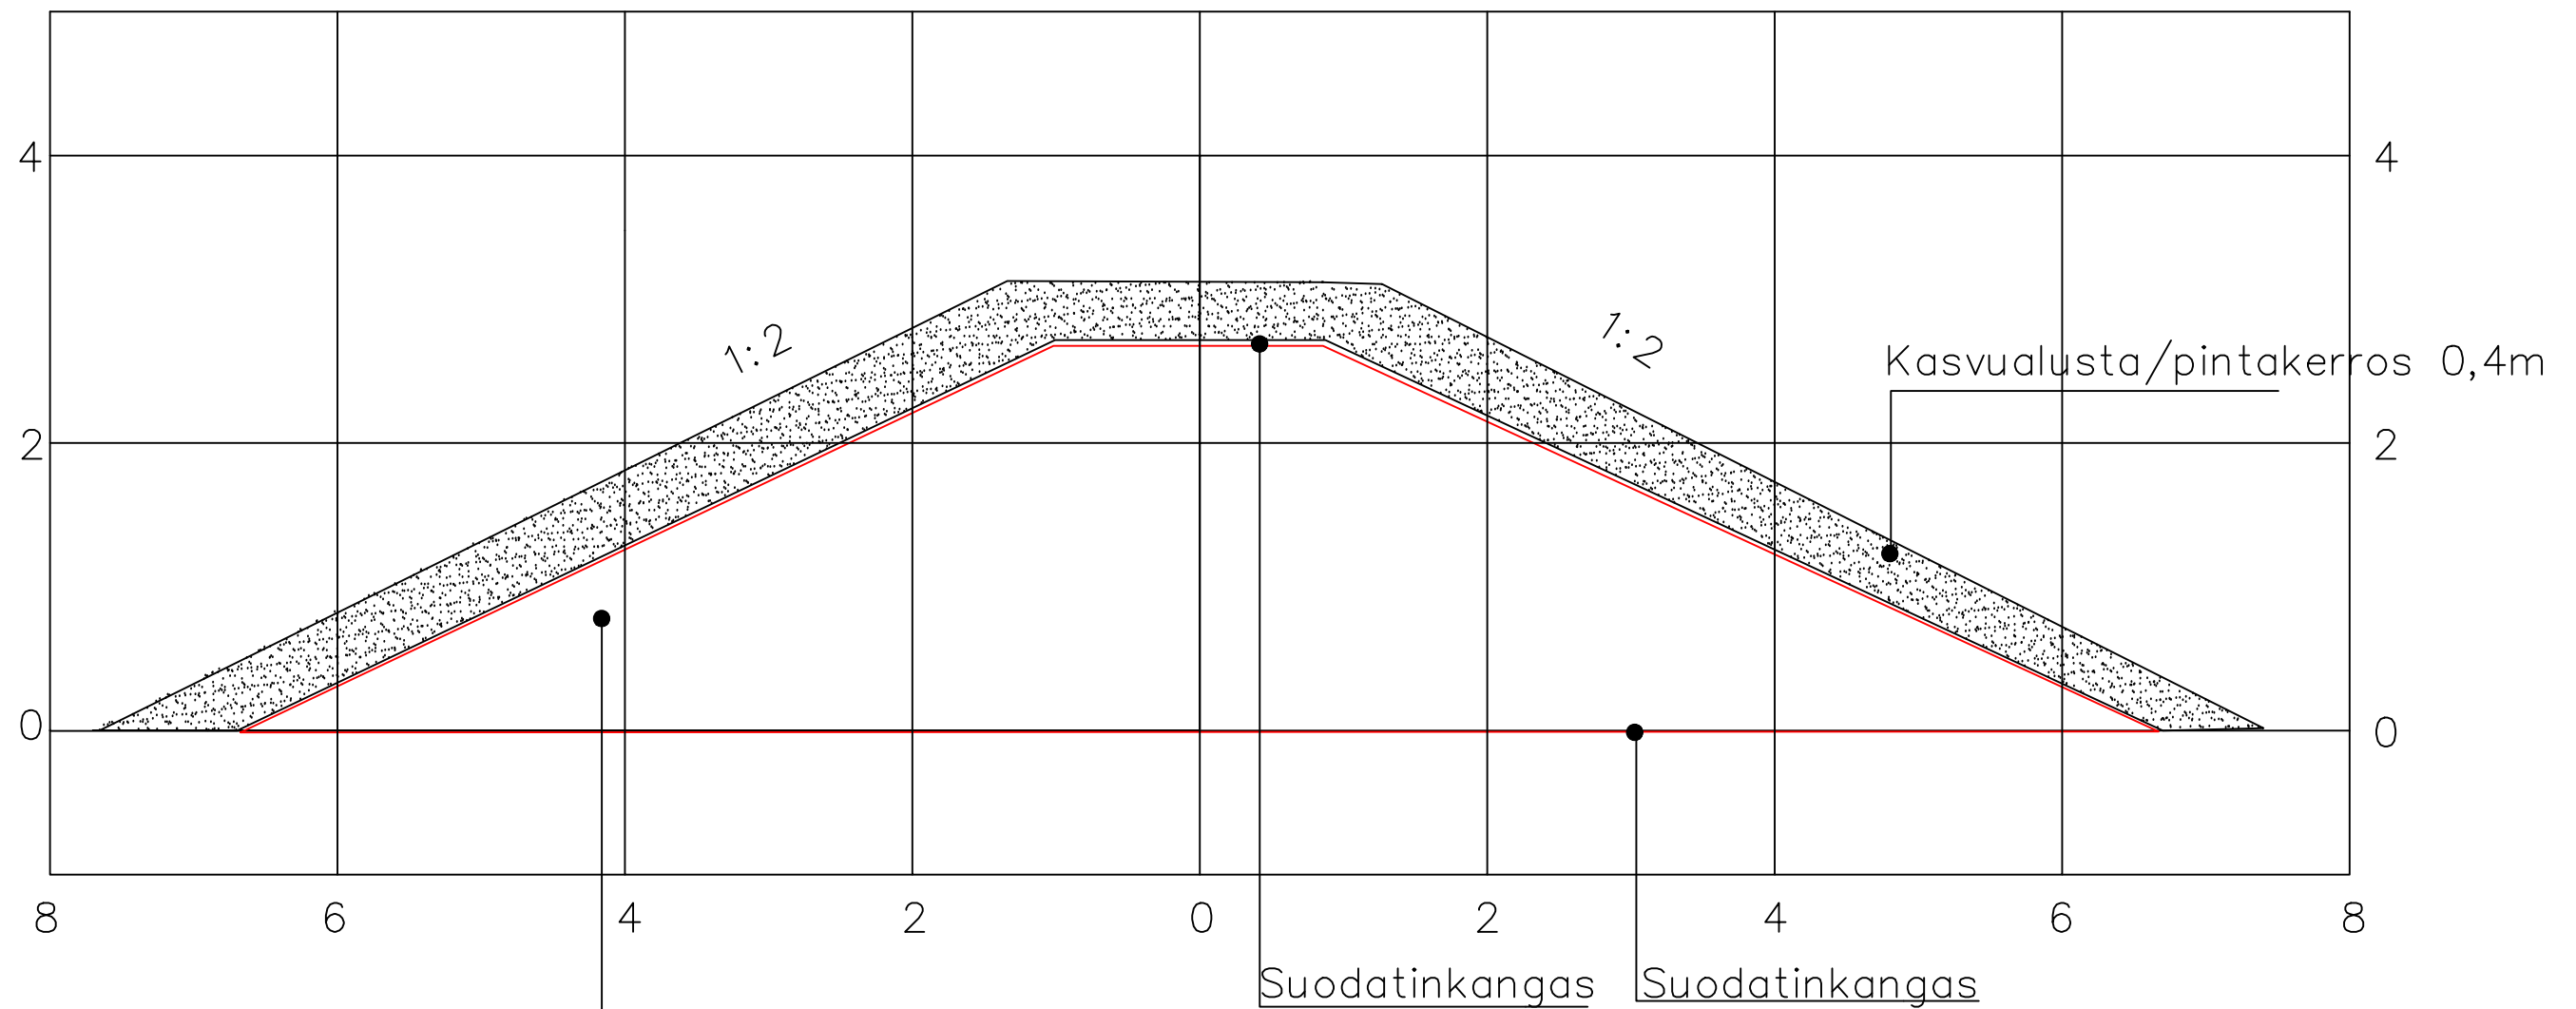
Piirustus 203

Maisemavalli

Kunnostustavoitteet alittava, mutta kynnsarvon ylittävä maa-aines ja geoteknisistä syistä maarakentamiseen kelpaamaton maa-aines (Humus/Siltti/Savi)
