ASEMAKAAVAN SELOSTUS

SIIKAJOEN KUNTA

Ruukin asemanseudun asemakaavan muutos ja laajenus yrityspuiston alueella

SWECO INFRA & RAIL OY
OULU
21.11.2022

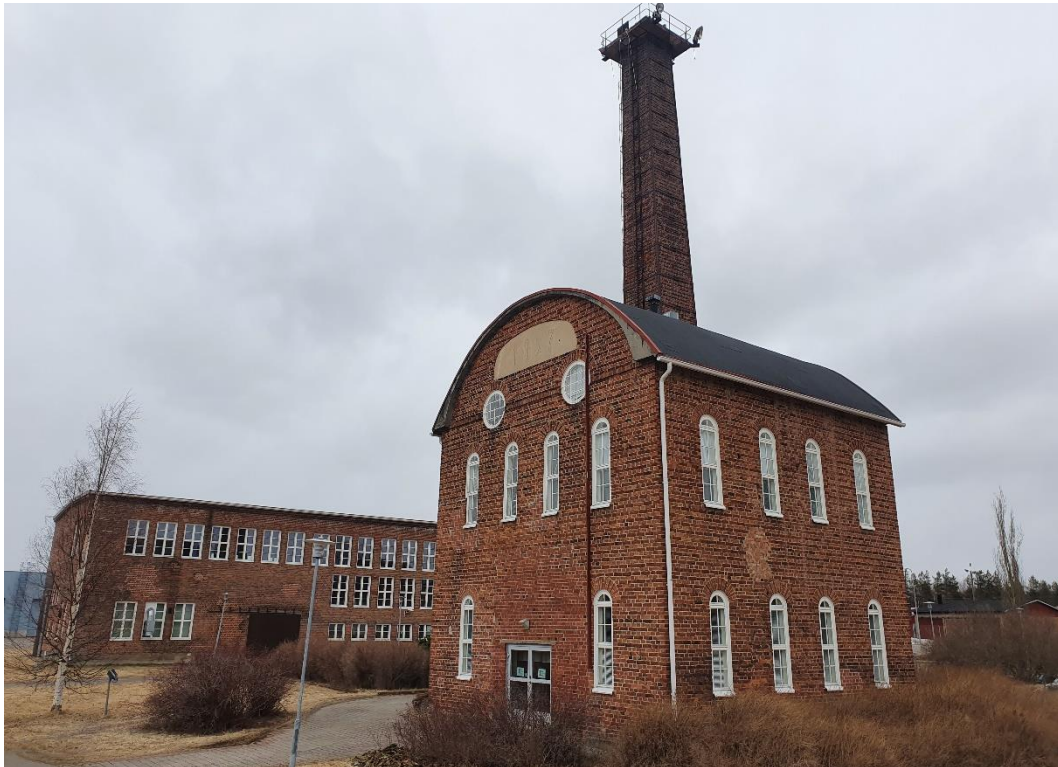
Kuva 8. Höyryvoimalan rakennus. Rakennus sijaitsee suunnittelualan läheisyydessä.

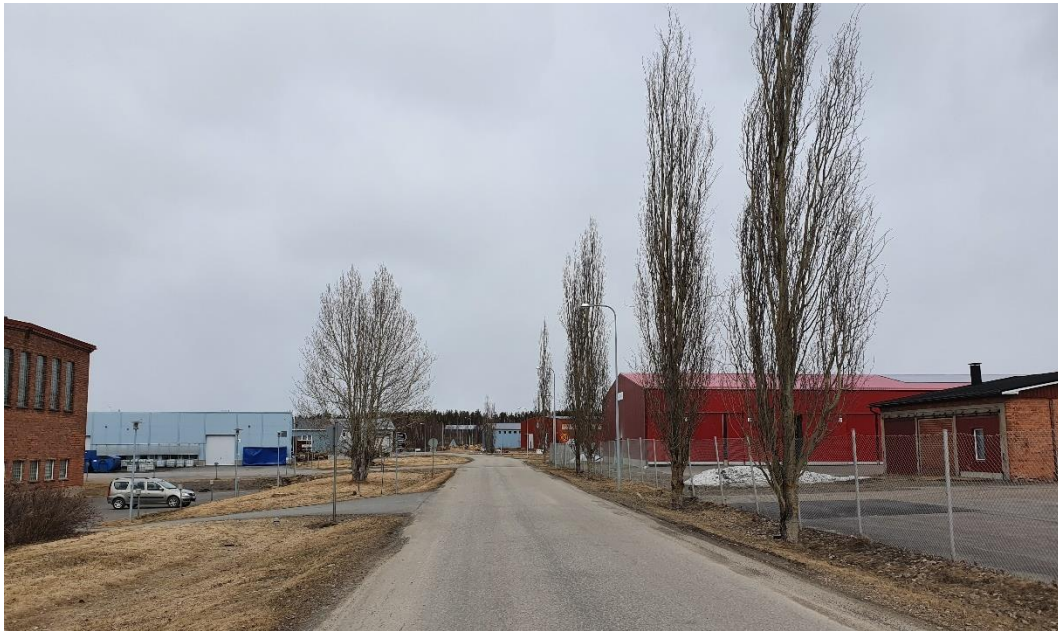
Kuva 9. Alueen läpi kulkeva Ahlströmintie.

Suunnittelualueen keskeisin liikenneväylä on alueen läpi kulkeva Ahlströmintie, joka on kunnan omistama katu. Tie kulkee eteläosassaan Siikajoen yli keskustaan, jossa se yhtyy maantiehen 807 (Ruukintie). Pohjoisosassaan tie yhtyy maantiehen 8110 (Sammalkankaantie). Ahlströmintieltä ristittää yksi katuyhteys (Tiilitie) yrityspuiston alueen eteläreunalla.

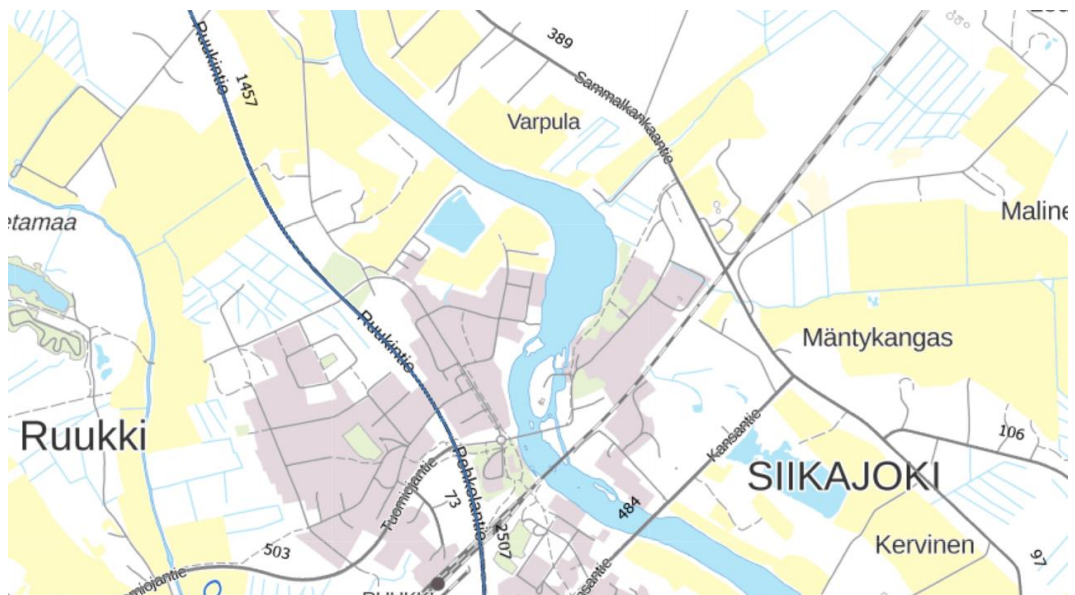
Kuva 10. Suunnittelualueella ja sen läheisyydessä sijaitsevien maanteiden liikennemäärät (Väylä, haettu 23.5.2022).

Maantien 8110 liikennemäärä on 389 ajoneuvoa vuorokaudessa.

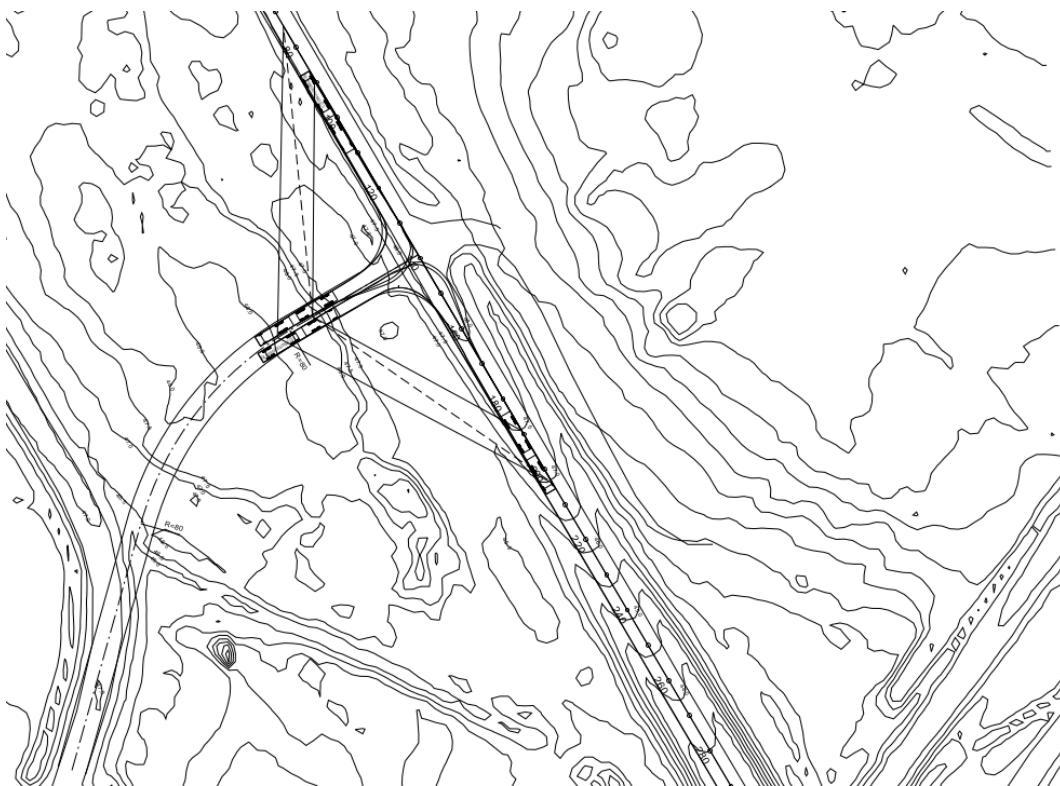
Ajourmallinnos Sammalkankaantien ja Ahlströmintien uudelta risteysalueelta.

Ahlströmintietä jatketaan Sammalkankaantielle Ahlströmintien nykyistä mutkaa oikaisten. Näin saadaan korttelin 322 tontille 4 tilaa laajentua itään. Yhteys teollisuusalueen pohjoisille tonteille ratkaistaan rakentamalla Sammalkankaantien myötäisesti kulkeva Kursulantie. Teollisuusaluetta laajennetaan pohjoispuolisille teollisuusalueille ja nykyinen Kursulan tontti kaavoitetaan liike- ja toimistorakennusten korttelialueeksi (K-1), jolla sallitaan toimisto- ja edustustiloja sekä vapaa-ajan viettoa palvelevia tiloja, kuten ravintola-, sauna-, harraste-, kuntoutus- ja kokoontumistiloja. Alueelle ei saa sijoittaa toimintoja, jotka aiheuttavat runsasta liikennettä ja pysäköintitarvetta.
